# 911 Resto Strip™

**JORIS SCHWEITZER**

## 1980 911 SC motor samen met versnellingsbak onder de loep

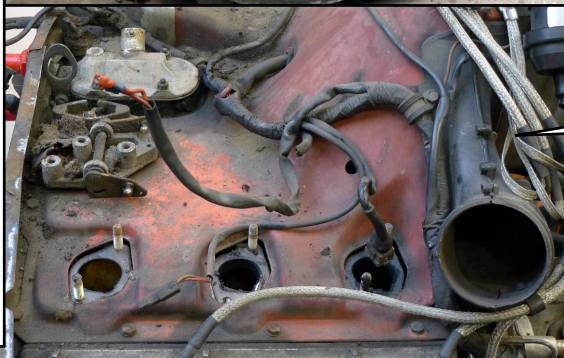
NA CIRCA 350000KM ZONDER VOLLEDIGE REVISIE ZIET ALLES ER WAT VERMOEID UIT. EEN HOOG OLIEVERBRUIK SAMEN MET LEKKAGES ZIJN DAN OOK NIET GEK OM TE ZIEN.

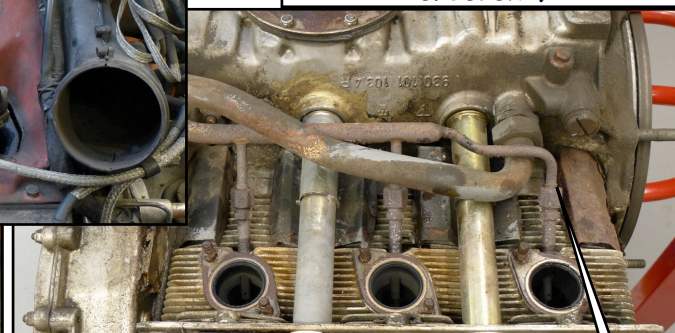
KNAPPERIGE KABELS, VERROESTE BOUTEN, EEN DIKKE LAAG SMEER VERMENGD MET OUD MOTORISOLATIEMATERIAAL. DEZE BEHOREN STRAKS TOT HET VERLEDEN :-).

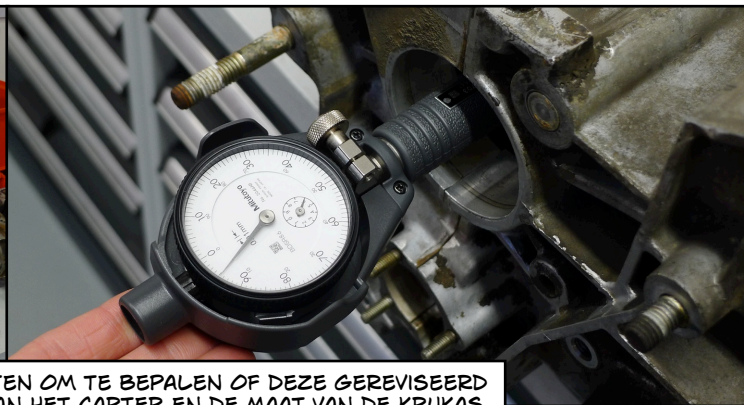
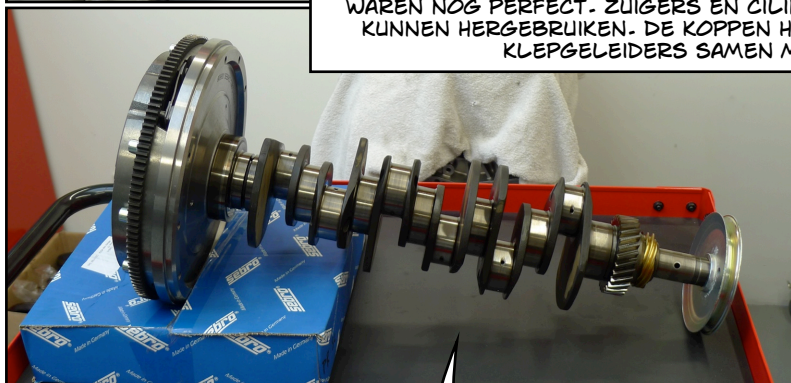
ALLE MOTORD delen worden opgemeten om te bepalen of deze gereviseerd dienen te worden. De lijnboring van het carter en de maat van de krukas waren nog perfect. Zuigers en cilinders waren te ver gesleten om te kunnen hergebruiken. De koppen hadden overmatige speling op alle klepgeleiders samen met versleten kleppen.

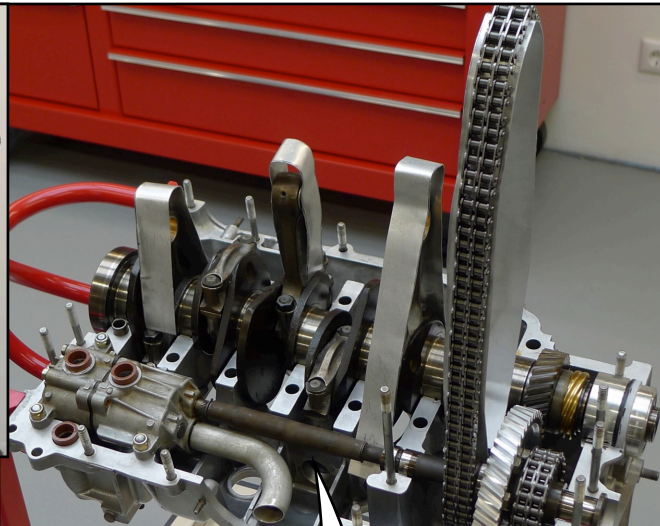
TANDWIEL BACKLASH WORDT GEMETEN TUSSEN DE INTERMEDIATE SHAFT EN DE KRUKAS. IN DIT GEVAL WAS DE BACKLASH 0,1MM. DIT IS GEREDUCEERD TOT 0,02MM MET BEHULP VAN EEN NIEUW TANDWIEL VOOR DE INTERMEDIATE SHAFT.

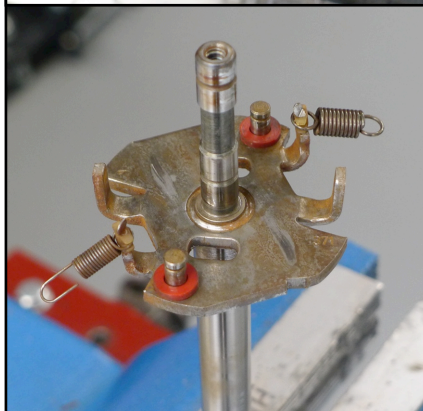
DE ORIGINELE ELEKTRONISCHE VERDELER HAD AL EEN TIJD GEEN ONDERHOUD MEER GEZIEN. DE AS WAS ZODANIG GAAN ROESTEN DAT DE ROTOR NIET LOS WILDE KOMEN ZONDER DAT ER EEN TREKKER AAN TE PAS MOEST KOMEN. NA WAT HOOGNODIGE REINIGING EN SMERING WERKTE ALLES WEER ALS NIEUW. VOOR EEN GEDETAILLEERDE UITLEG OVER EEN VERDELER REVISIE ZIE DE RESTO STRIP OVER DE BOSCH 022 VERDELER.

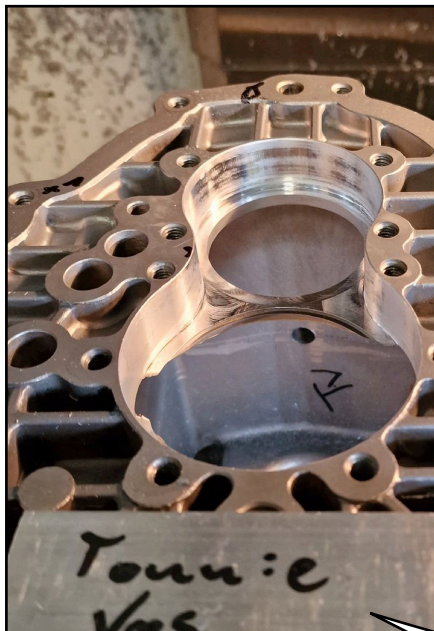
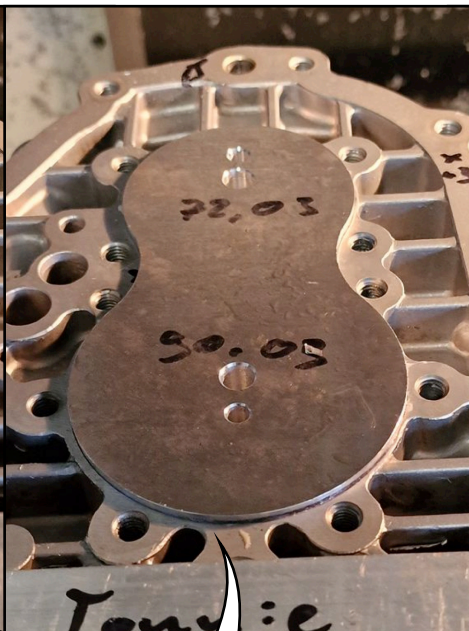
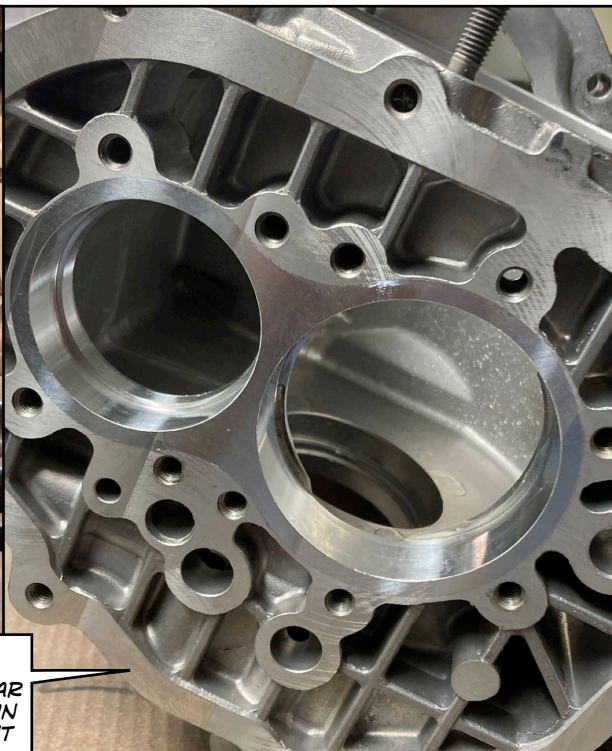
TIJDENS DE REVISIE VAN DE MOTOR WAS TONNIE HARD AAN HET WERK OM DE 915 BAK IN ERE TE HERSTELLEN. VERSCHILLENDE ONDERDELEN WAREN VERSLETEN, WAARONDER DE SYNCHROMESRINGEN, SLIDERS EN DE MEESTE LAGERS. DE LAGERCLIP VAN DE PIGNONAS ZAT LOS IN HET HUIS. DIT IS EEN KWAALTJE VAN DE 915 BAKKEN WAAR WAT MACHINALE BEWERKINGEN VOOR NODIG ZIJN OM DE LAGERS WEER OP HUN PLEK TE HOUDEN.
