# 911 Resto Strip™

**JORIS SCHWEITZER**

## 1980 911 SC motor samen met versnellingsbak onder de loep

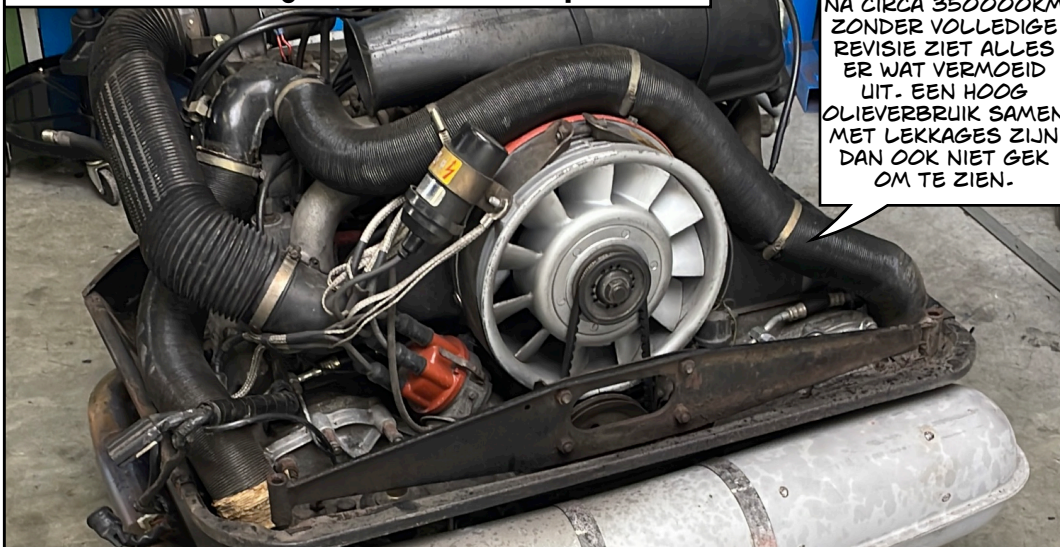
NA CIRCA 350000KM ZONDER VOLLEDIGE REVISIE ZIET ALLES ER WAT VERMOEID UIT. EEN HOOG OLIEVERBRUIK SAMEN MET LEKKAGES ZIJN DAN OOK NIET GEK OM TE ZIEN.

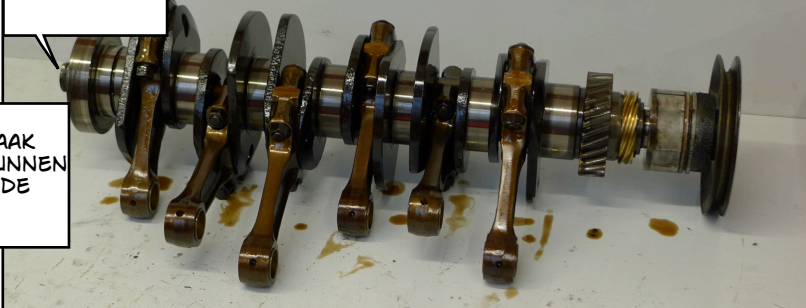
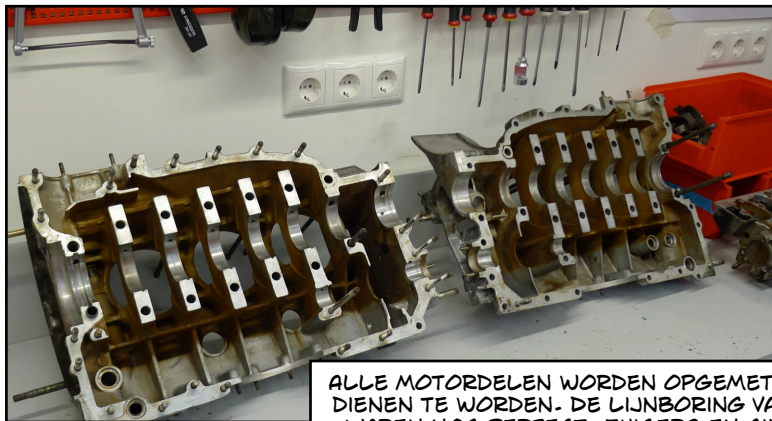
ALLE MOTORD delen worden opgemeten om te bepalen of deze gereviseerd dienen te worden. De lijnboring van het carter en de maat van de krukas waren nog perfect. Zuigers en cilinders waren te ver gesleten om te kunnen hergebruiken. De koppen hadden overmatige speling op alle klepgeleiders samen met versleten kleppen.

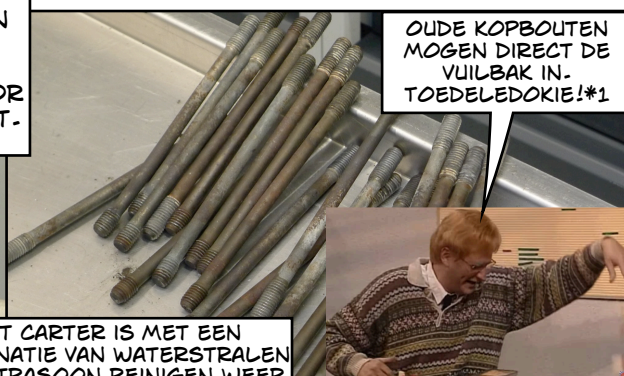
BIJ DEMONTAGE BLEKEN MEERDERE KOPBOUTEN GEBROKEN TE ZIJN. DOOR VELE WARMTECYCLI EN CORROSIE BREKEN DEZE DRAADEINDEN UITEINDELIJK. DE KOPPEN KUNNEN DAN GAAN DANSEN OP DE CILINDERS. GELUKKIG IS ER IN DIT GEVAL GEEN SCHADE ONTSTAAN AAN DE CILINDERS OF KOPPEN.

HET CARTER is met een combinatie van waterstralen en ultrasoon reinigen weer als nieuw. Met een set nieuwe kopbouten is het blok klaar om opgebouwd te worden.

OUDE KOPBOUTEN MOGEN DIRECT DE VUILBAK IN. TOEDELEDOKIE! #1

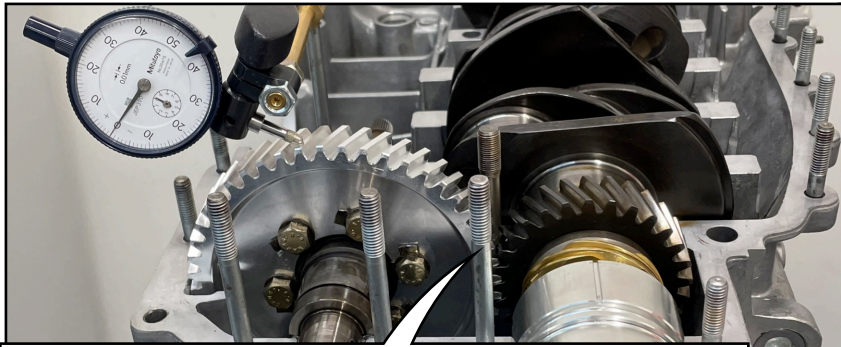
TANDWIEL BACKLASH WORDT GEMETEN TUSSEN DE INTERMEDIATE SHAFT EN DE KRUKAS. IN DIT GEVAL WAS DE BACKLASH 0,1MM. DIT IS GEREDUCEERD TOT 0,02MM MET BEHULP VAN EEN NIEUW TANDWIEL VOOR DE INTERMEDIATE SHAFT.
